Villa Comunale di Ceglie Messapica

(A cura di) Dott. Francesco Urso Architetto Paesaggista

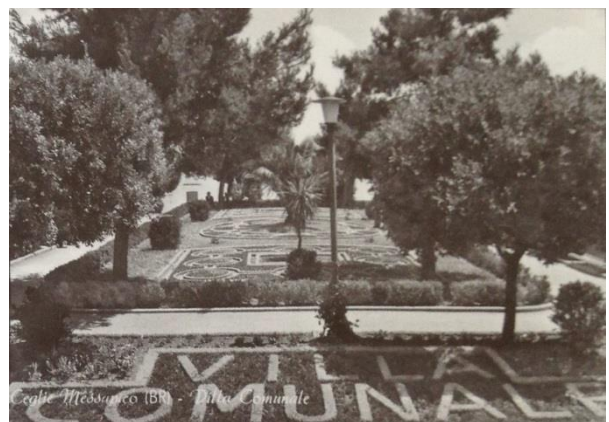
L'impianto della villa, documentato dalle foto storiche della Collezione Ciraci, rispecchiava i canoni del giardino formale, con aiuole ricche di parterre floreali ornate da basse siepi di *Buxus sempervirens*, *Taxus baccata* e *Myrtus communis*. Tra le specie arboree si riconosce oltre a lecci e pini domestici, la presenza di *Cupressus sempervirens* all'interno del recinto del Calvario. Tra i parterre erano presenti piante di *Phoenix dactylifera* e *Yucca gloriosa*.

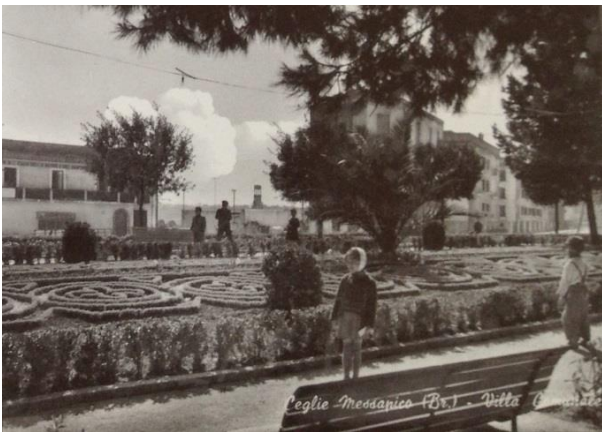
La villa era inizialmente separata dall'esterno da un muretto di cinta dell'altezza media di circa 50 cm sul lato sud e ovest, in corrispondenza dell'accesso principale, e invece da una balaustra sui lati nord e nord est a protezione dal dislivello presente.

Ad oggi tutt'intorno è stata realizzata una recinzione in ferro che sovrasta il vecchio muretto di cinta. I muri interni sono stati imbrattati da numerose scritte, sporchi ed alcuni seriamente danneggiati.

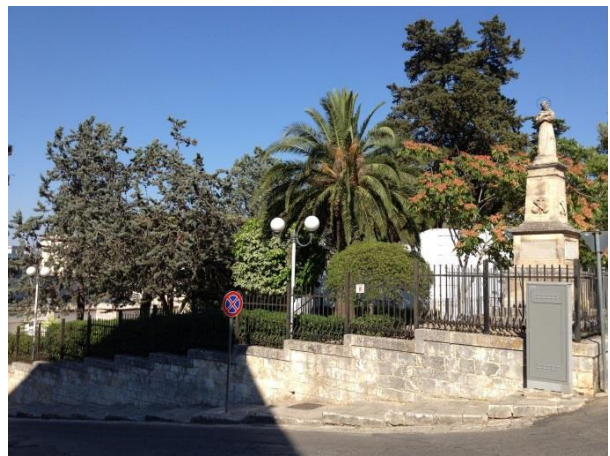
I percorsi interni originariamente in terra battuta, successivamente in parte pavimentati con blocchi di porfido nero, si presentano sporchi e in parte danneggiati. I monumenti del Calvario e della statua di San Francesco necessitano di un sostanziale restauro conservativo.
